Glas ist die Lösung: Sanierung eines Trinkwasserbrunnens mit hochfestem Stahl-Inliner und Glaskugeln

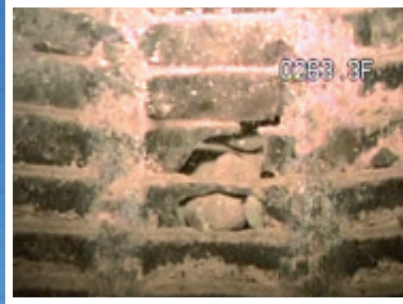
Abb. 1 – Korrosionsschaden bei 263 Fuß unter GOK. In der Bildmitte ist deutlich Blockkies des alluvialen Ausgangsgesteins zu erkennen. Die Filterlamellen sind durch die Korrosion auf circa 3 Zoll aufgeweitet.

Jahren aus. Eine Videountersuchung ergab starke Korrosion des Ausbaus (Abb. 1 und 2), einschließlich der vollständigen Auflösung der Verrohrung an den tiefsten Stellen des Brunnens durch Korrosion. Zudem war bei der Videobefahrung keine Filterschüttung mehr sichtbar.

Die Schäden an der Verrohrung waren so gravierend, dass Bedenken hinsichtlich der Standfestigkeit bestanden. Die fehlende Ringraumschüttung war praktisch ein Beweis dafür, dass mit der Pumpe vermutlich große Mengen Sand angesaugt wurden. Tatsächlich war die Pumpe wegen Sandführung ausgefallen.

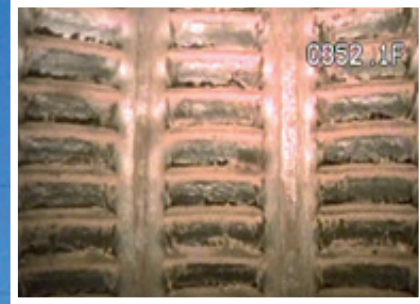
Abb. 2 – Korrosionsschaden bei 352 Fuß unter GOK. Die Filterlamellen sind erkennbar korrodiert, die Verkiesung ist nicht mehr vorhanden.

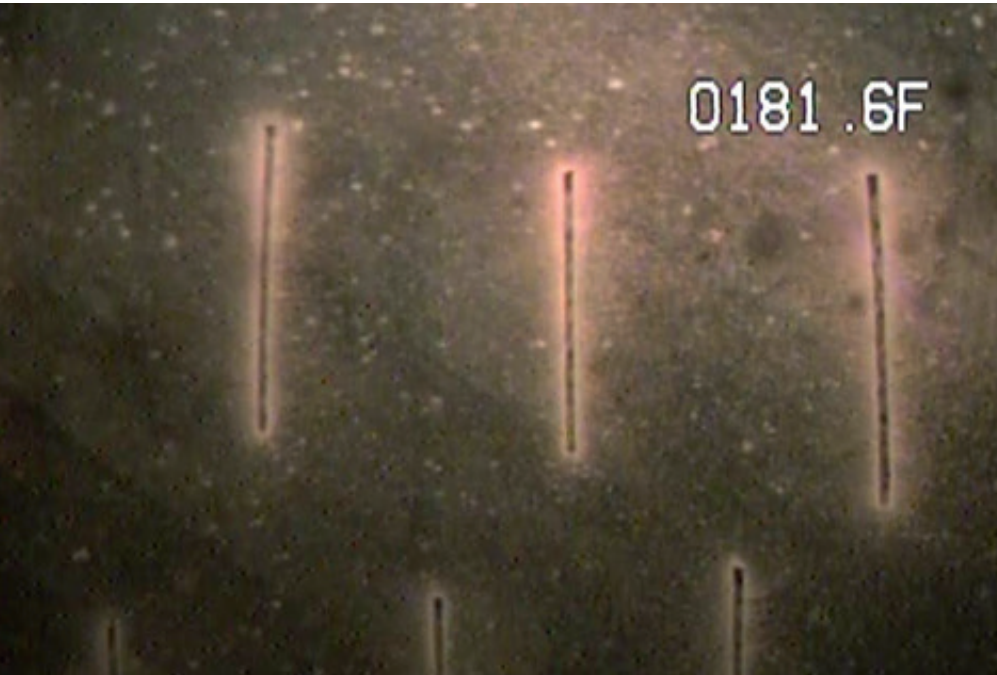
Abb. 3 – Aufnahme aus der Videountersuchung nach der Sanierung. Durch die gefräzten Schlitze ist deutlich die regelmäßige Verteilung der Glaskugeln zu erkennen.

Der Ringspalt zwischen dem 18-Zoll-Liner und dem Innendurchmesser des vorhandenen Ausbaus betrug lediglich ca. 0,625 Zoll. Da kein Raum für Rohrverbindungen und Louverschlitz war, fräste man eine doppelreihige Schlitzöffnung mit einer Länge von jeweils 0,125 Zoll, wobei die Enden an den Verbindungsstellen angeschrägt wurden, um die Durchführung der Schweißarbeiten zu erleichtern (Abb. 3).

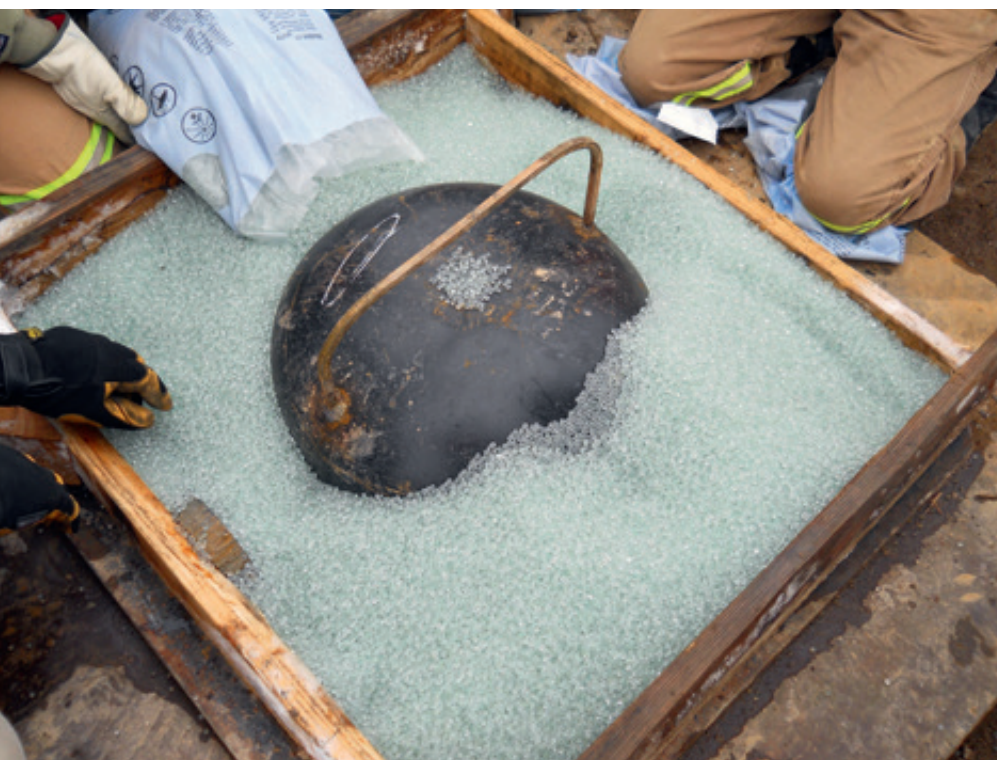
Abb. 4 – Auffüllung des Ringraums mit Glaskugeln. Die 18 Zoll breite, in der Bildmitte zu sehende „Bullnose“ sowie der Holzrahmen wurden eigens für die Aufnahme der Glaskugeln konzipiert.

Nach Einbau des Liners wurde um die Oberseite des Brunnens ein Holzrahmen errichtet. Die Brunnenöffnung wurde mit einer Halbkugel („Bullnose“) im Durchmesser von 18 Zoll abgedeckt und die Glaskugeln (Verpackung in 20-kg-Beuteln) durch den Ringspalt nach unten geschüttet (Abb. 4). Insgesamt wurden innerhalb von 45 Minuten drei Tonnen ohne jegliche Schwierigkeiten eingeführt. Die Kugeln mussten nicht einmal mit Wasser eingespült werden, da sie frei fielen. Die Brunnenentwicklung wurde mit einem Doppelkolben bei gleichzeitigem Abpumpen durchgeführt. Die gesamte Entwicklungszeit nach dem Einbau des Liners und dem Einfüllen der Glaskugeln belief sich auf 25 Stunden.

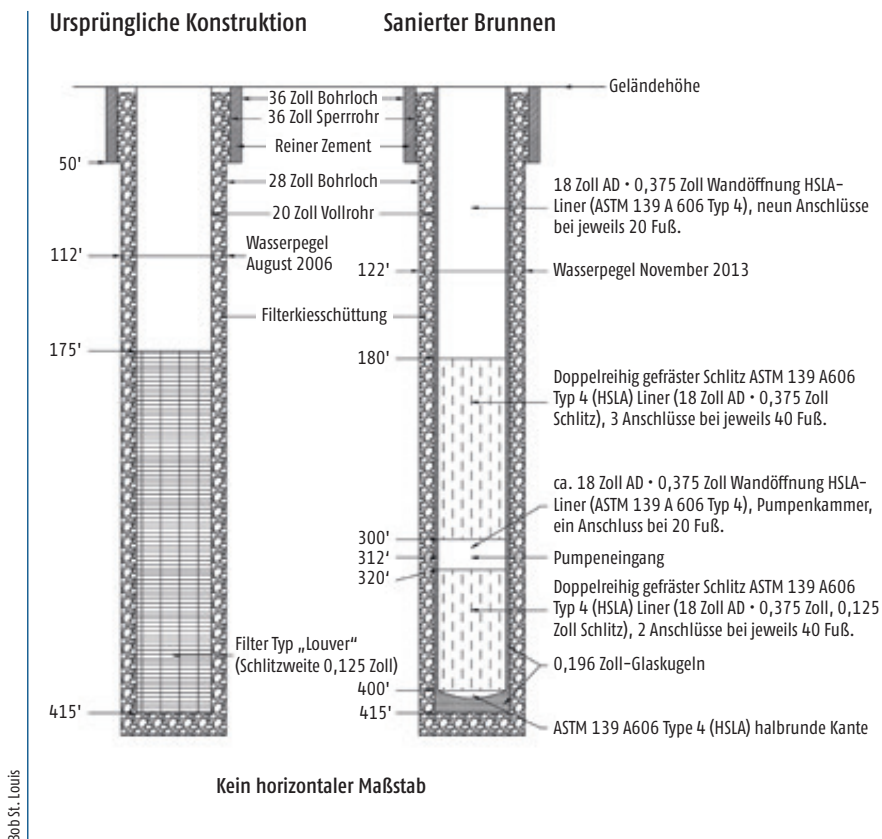
Abb. 5 – Brunnenausbauplan – links die Originalkonstruktion, rechts der sanierte Brunnen

Abbildung 5 zeigt den Ausbau vor und nach der Sanierung. Der ursprüngliche Brunnen hatte eine spezifische Kapazität von 44 (Pumpenleistung 2.000 GPM bei 46 Fuß Absenkung). Nach der Sanierung beläuft sich die spezifische Kapazität auf 79 (Pumpenleistung 1.500 GPM bei 19 Fuß Absenkung). Die Sanierung war damit eindeutig erfolgreich.
